Città di Ciriè

Nuovo PRG

P4 - Elaborati geologici

4.1 - Relazione

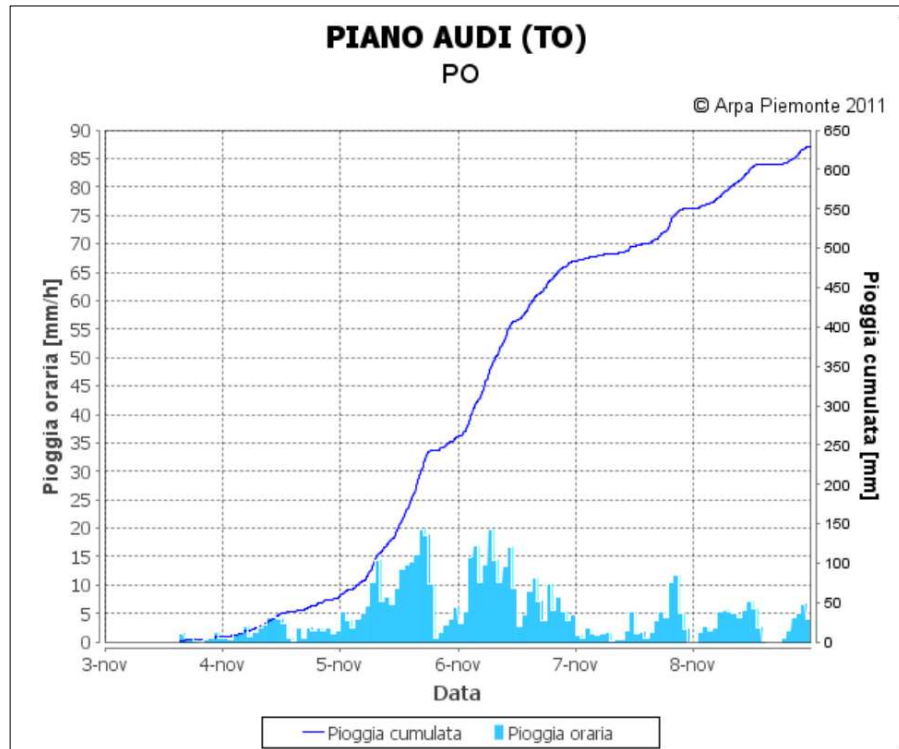
Pluviogramma registrato alla stazione di Corio-Pian d'Audi (865 m s.l.m.m) nell'intervallo 4-8 Novembre 2011 – Da: ARPA Piemonte

In occasione dell'evento nel territorio comunale di Ciriè non si sono manifestate situazioni di criticità; in particolare, il sistema idrografico di riferimento (T.Banna e rete minore) è stato in grado di smaltire senza difficoltà gli elevati volumi di pioggia che hanno interessato il bacino (circa 635 mm di precipitazione cumulata registrati al pluviometro di Pian d'Audi nell'intervallo 4-8 novembre).

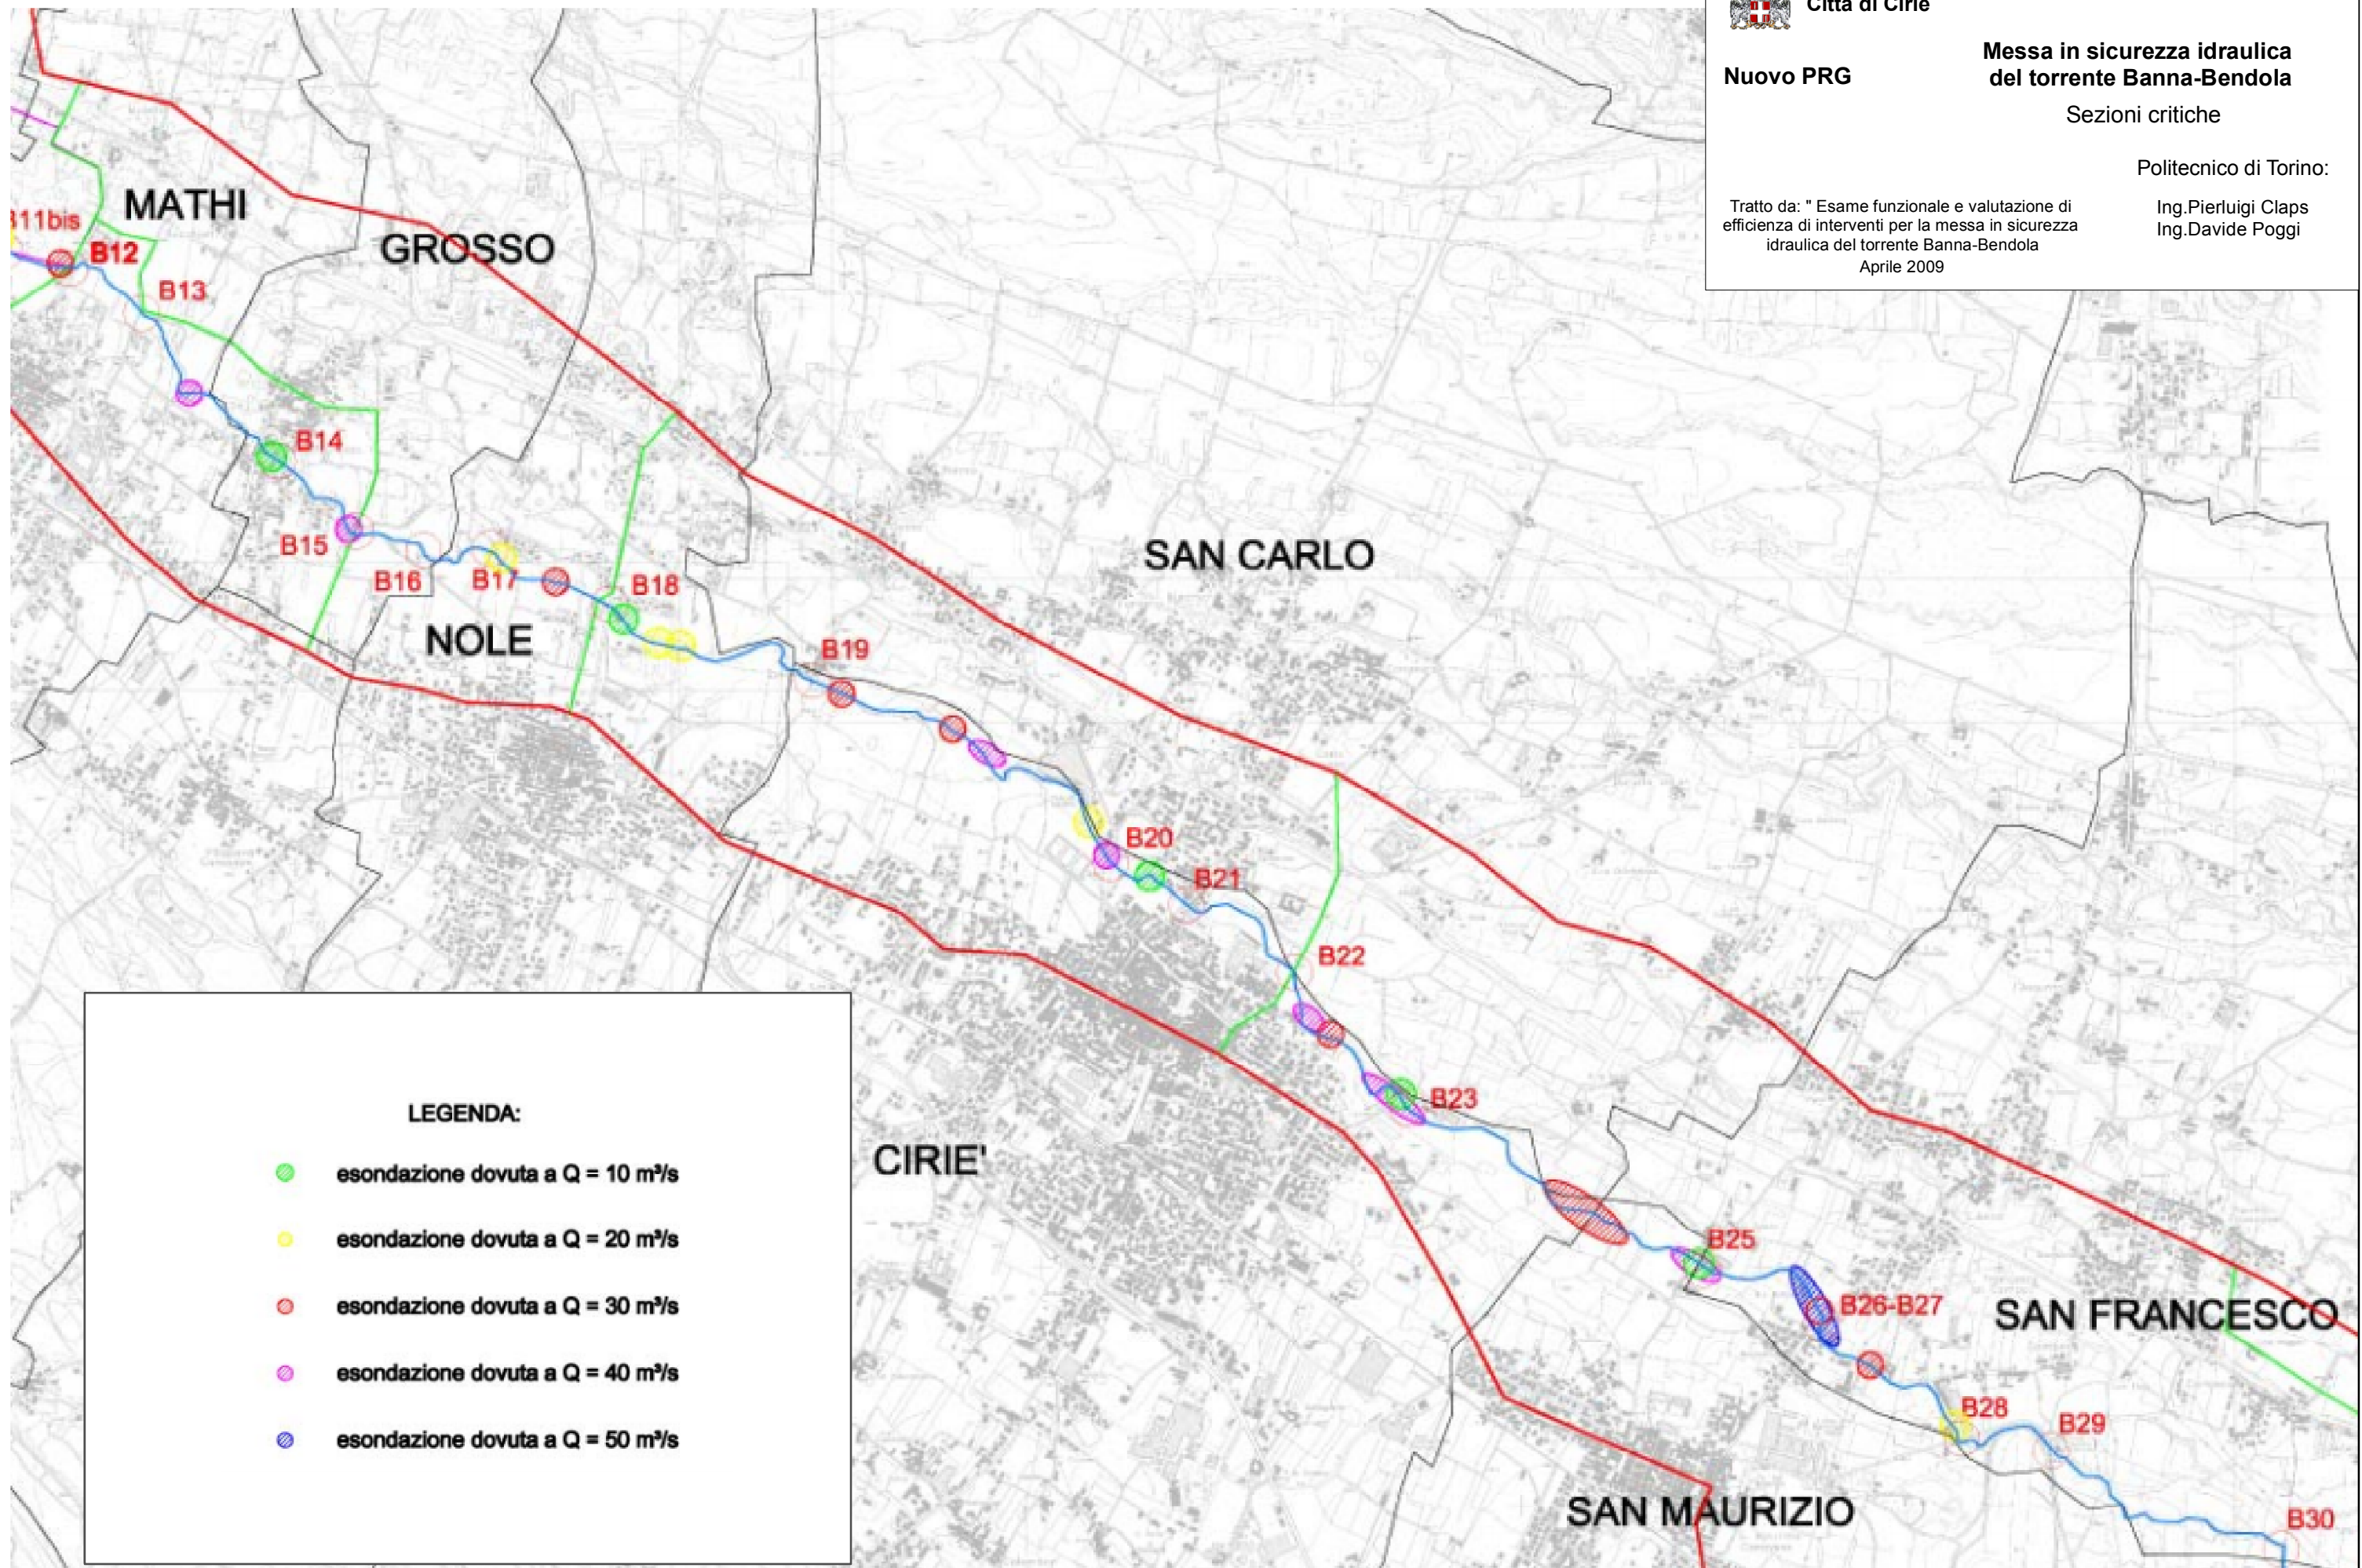
SEZIONI CRITICHE LUNGO IL TORRENTE BANNA
(Politecnico di Torino, 2009)
